**NKA Múzeumi Szakmai Kollégium**  
**Múzeumi gyűjteményi tevékenység szakfeladat - műtárgy restaurálás**

**Kód: 3511/03524 (2311/2017)**

**Zarzetzky József gyufagyárának színes gyufafejekből készült ábrázolása**

A 2012.év folyamán, a Nemzeti Kulturális Alap Múzeumi Szakmai Kollégium pályázatának támogatásával került sor Zarzetzky József gyufagyár tulajdonos Váci úti gyufagyárát ábrázoló, színes gyufafejekből összeállított, a Magyar Műszaki és Közlekedési Múzeum Ipartörténeti Gyűjteményében őrzött, 83.183.1 leltári számú gyufakép restaurálására.

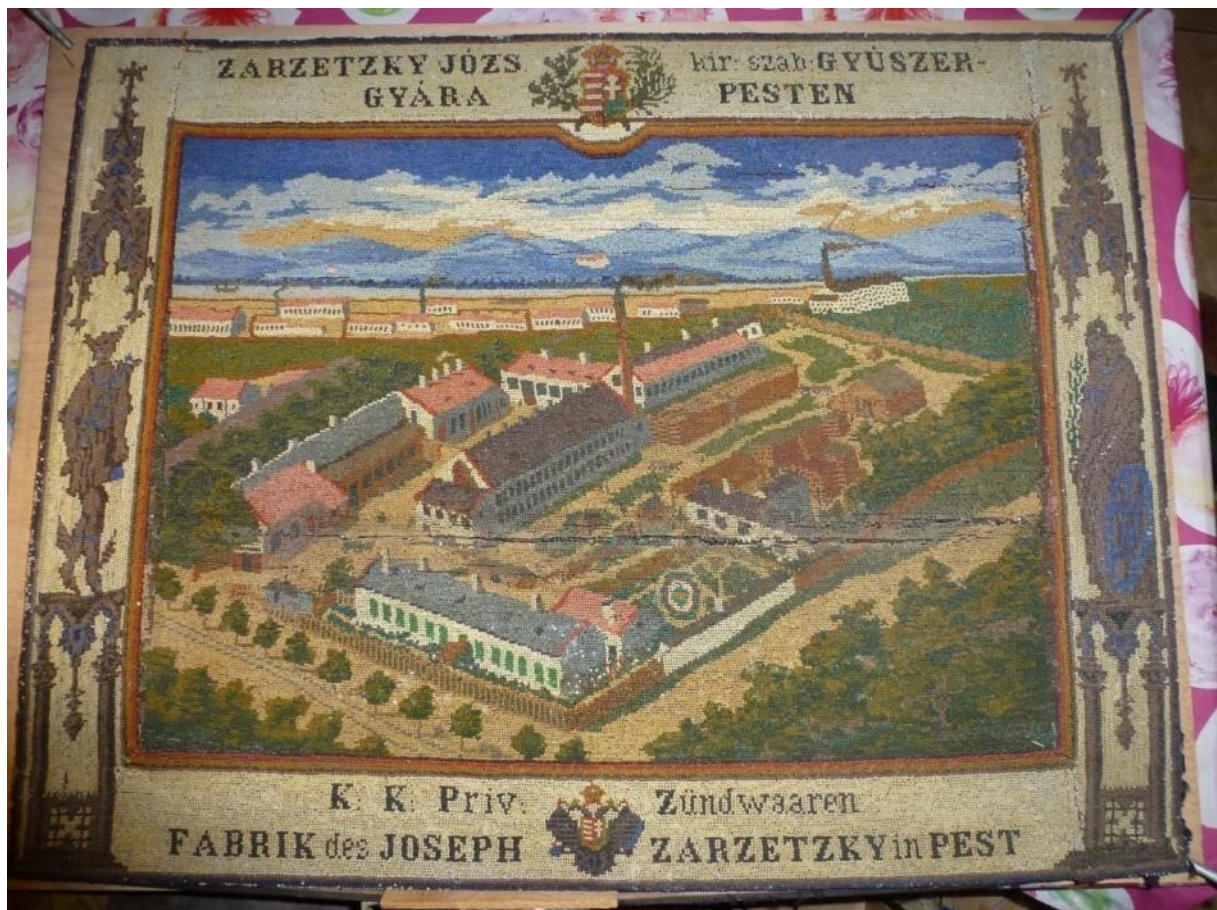
A gyufakép restaurálás előtt a javítókeretben, a kép alsó harmadán a felületek szétválása látható

A restaurátori vizsgálat során nyilvánvalóvá vált, hogy a kép sérülését az anyag száradása és előregedése, valamint a helytelen tárolási mód okozták. A kép sokáig függő helyzetben történő tárolásának következménye a tartószövetre és a gyufaszálak közötti ragasztóanyagra nagy feszítő - húzó erőhatás. A szövet és a ragasztó előregedett, nem tartotta a gyufakép súlyát, ezért a kép az alsó harmad környékén szintben elcsúszott és kettévált.

Miután a gyufaképet a javítókeretbe átfordították, feltárult a műtárgy rejtett része. Az elcsúszott képrészleteket egy síkba rendezték. Az eredeti sík megtartása végett a kép alsó részét síklappal kellett megerősíteni, így a kép az esetleges hibás tárolás, szállítás esetén sem tudott elmozdulni. A gyufaszálak síkba rendezésekor a hiányzó, vagy törött szálakat megjelölték, a biztosabb, stabilabb egységeket oldható, ideiglenes ragasztások alkalmazásával rögzítették.

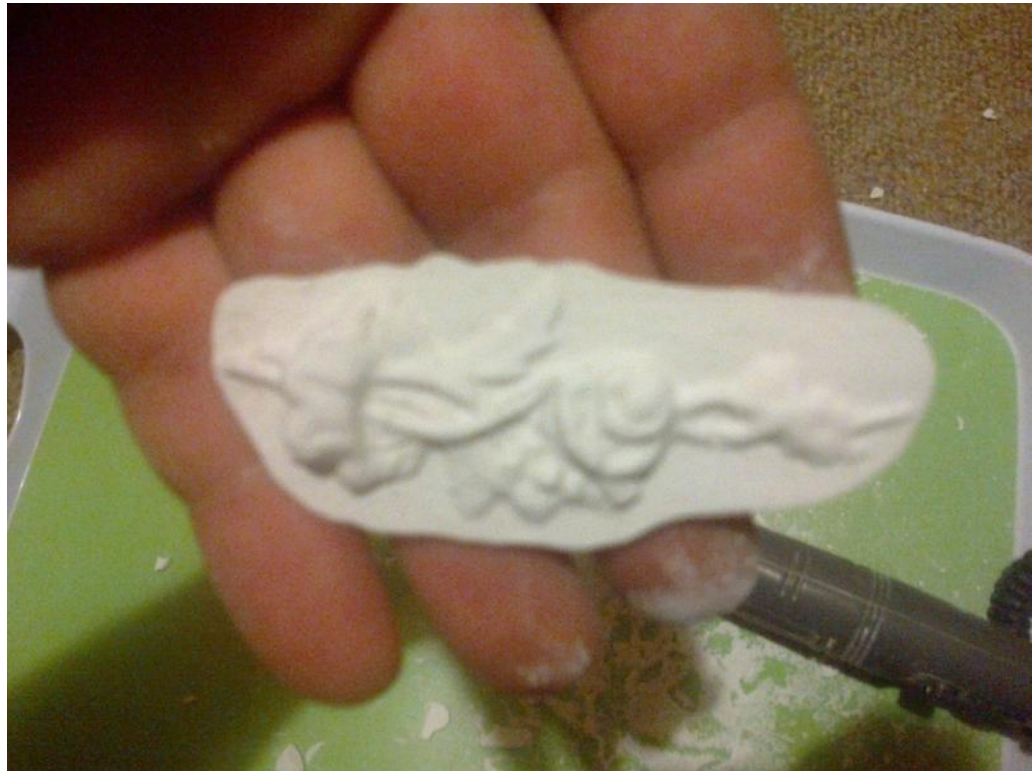
Az elkészült gipszminta

A szekrény üvegezett ajtajának peremét eredetileg 15 gipszminta díszítette, melyekből mostanra 4 teljes és 1 töredékes maradt. Az ép díszítő elemek alapján szilikon-minta készült, és ebbe a formába gipszből öntötték ki a hiányzó díszítő elemeket.

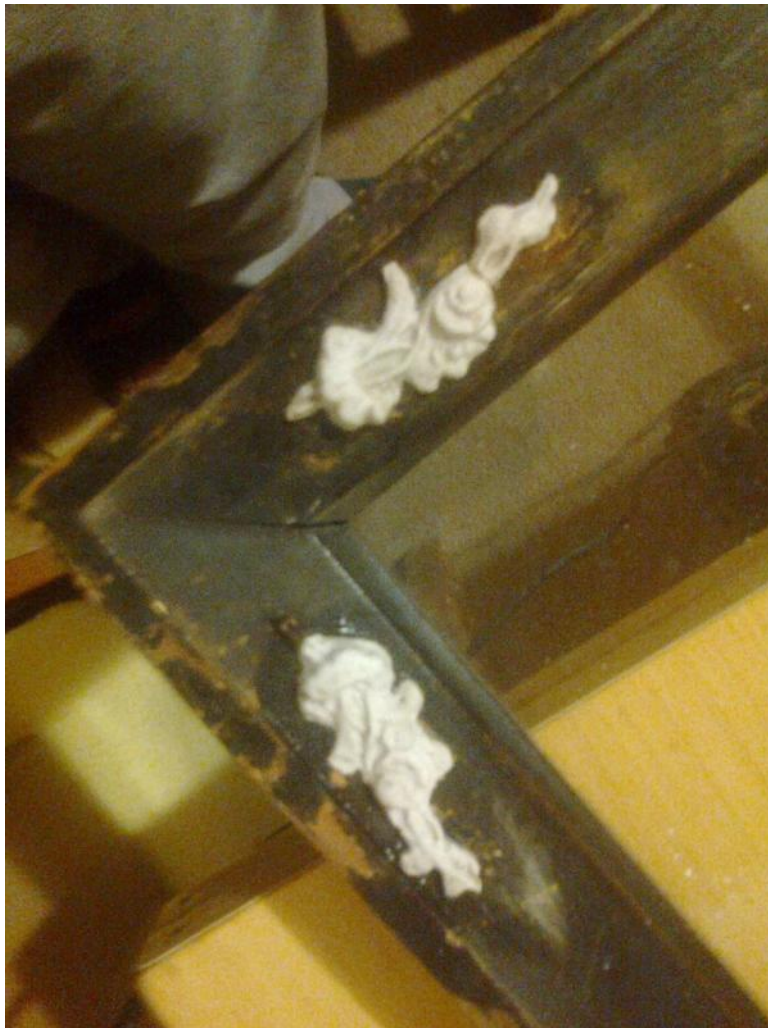
A keret az elkészült és felhelyezett gipszmintával

A pótlások - kiegészítések színezésénél - az elkészült gipszminták aranyozásánál - szem előtt kellett tartani, hogy a felhasznált anyagok a legjobban megközelítsék az eredeti színek hatását. Különös figyelmet kellett fordítani az alapozás és a rétegvastagság megtartására.

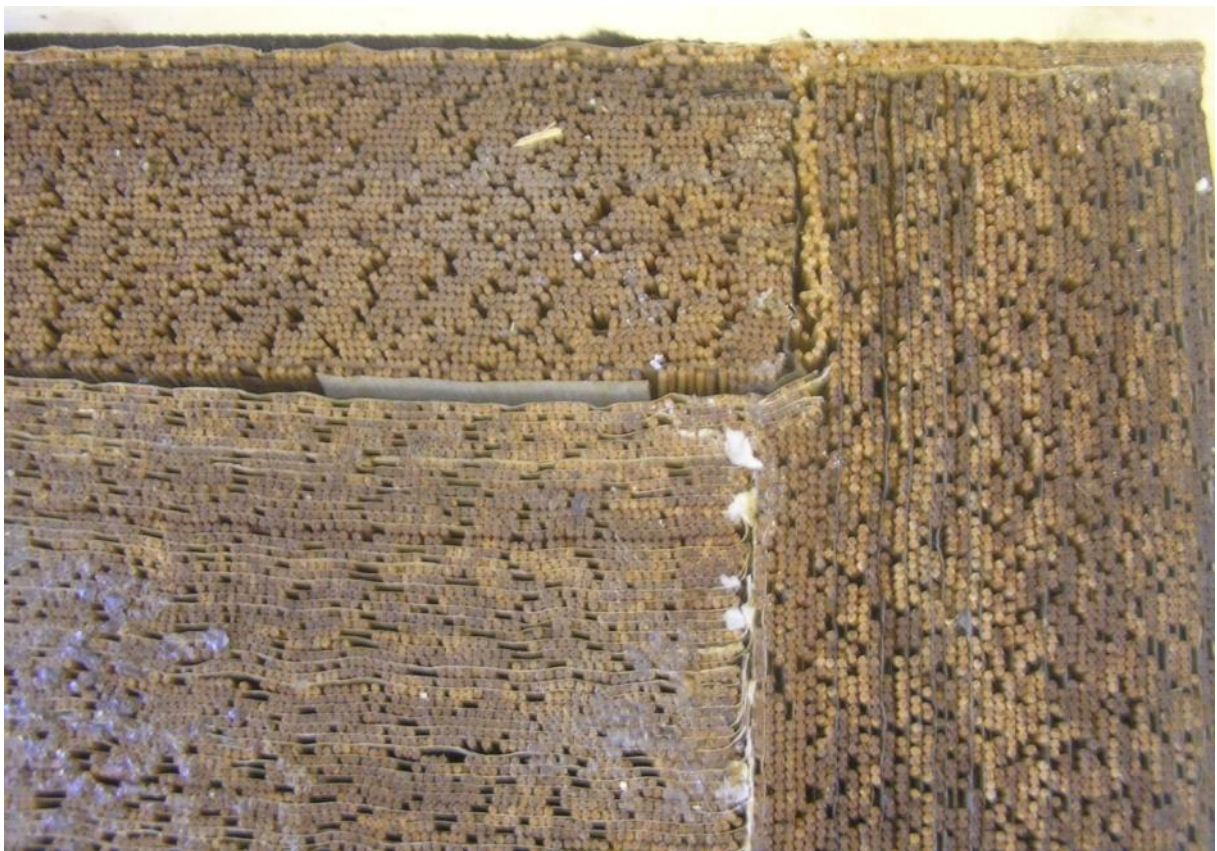
A kép szövetszerkezete - felülnézet

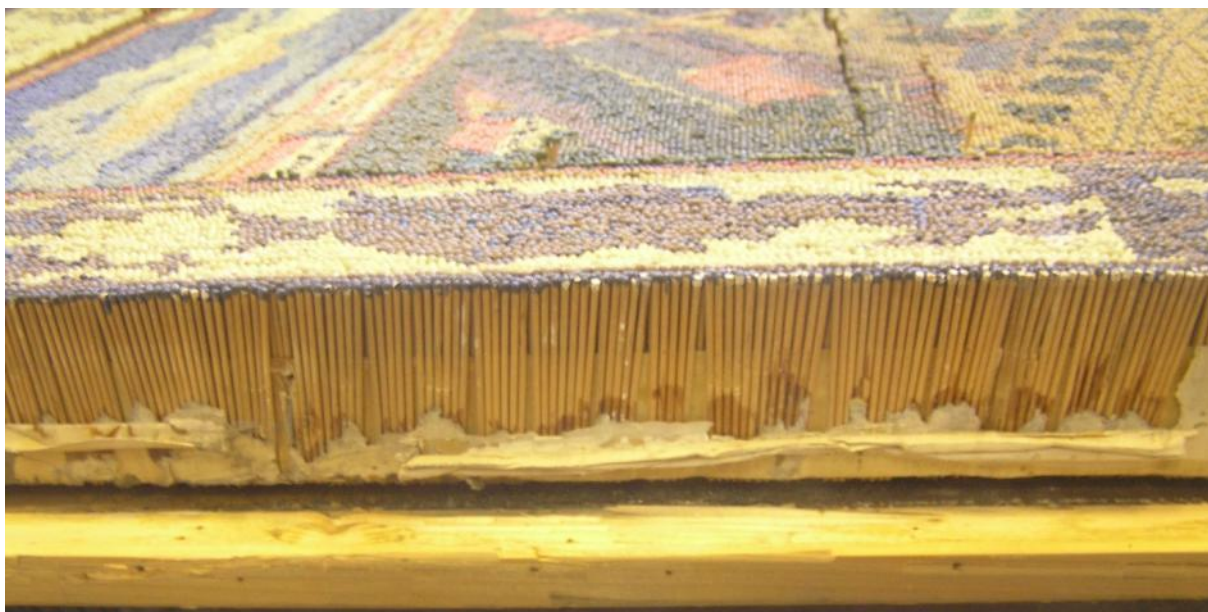
A kép szövetszerkezete - oldalnézet

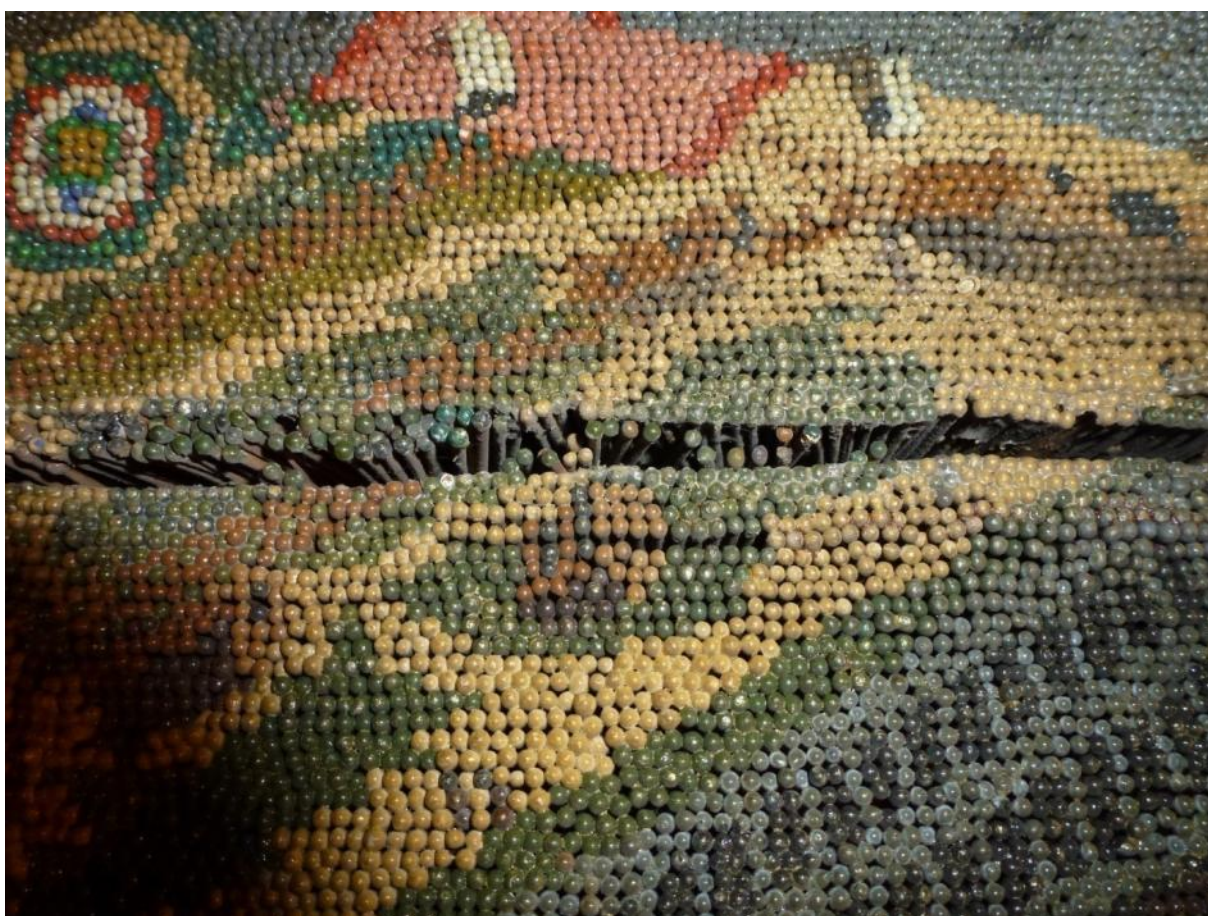
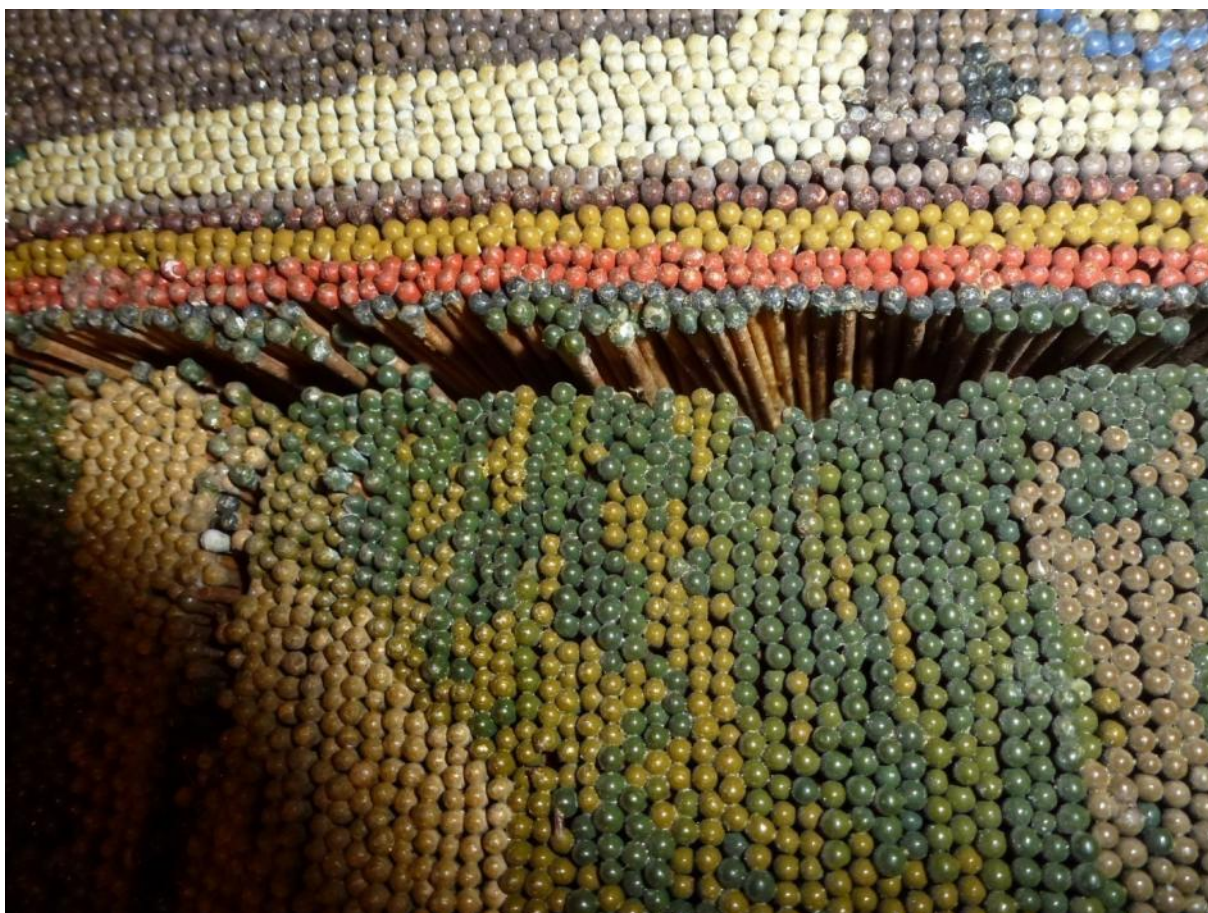
A felületek száradás és feszültség-húzóerő következtében történő elválása

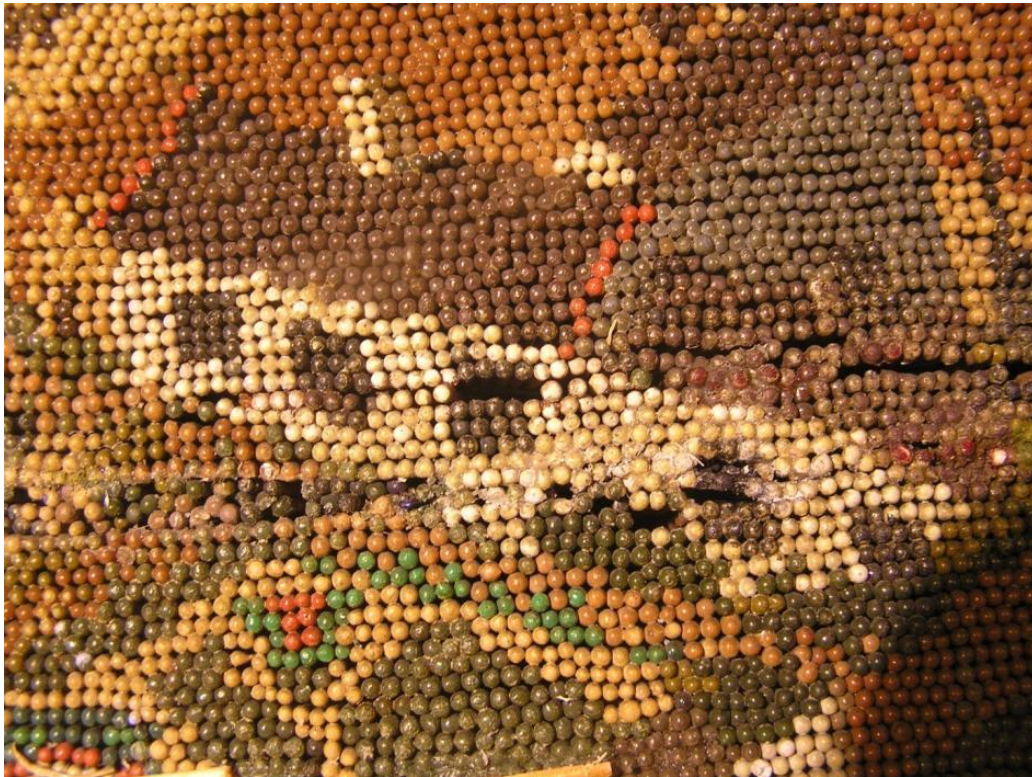
Hiányzó részek a gyufaképen

A kép elcsúszott részeinek visszaillesztése után feltárultak a hiányok. A hiányzó vagy törött szálakat a megmaradt ép szálak alapján készítették el. A pótlások elkészítésénél természetesen figyelmet kellett fordítani az eredetivel megegyező alapanyag, valamint a méretek és a formák megtartására. Mivel a kép színezett fejű gyufaszálakból áll, a pótoltszálak színezésénél azoknak környezete határozza meg az adott színt. Az eredeti színezett gyufából anyagvizsgálati mintát vettek, hogy a színezés technológiájának megállapítása után, a

pótlások színezésénél a lehető legjobban megközelítsük az eredeti készítés – technikát (gyufafej – mártás) és az eredeti színhatást.

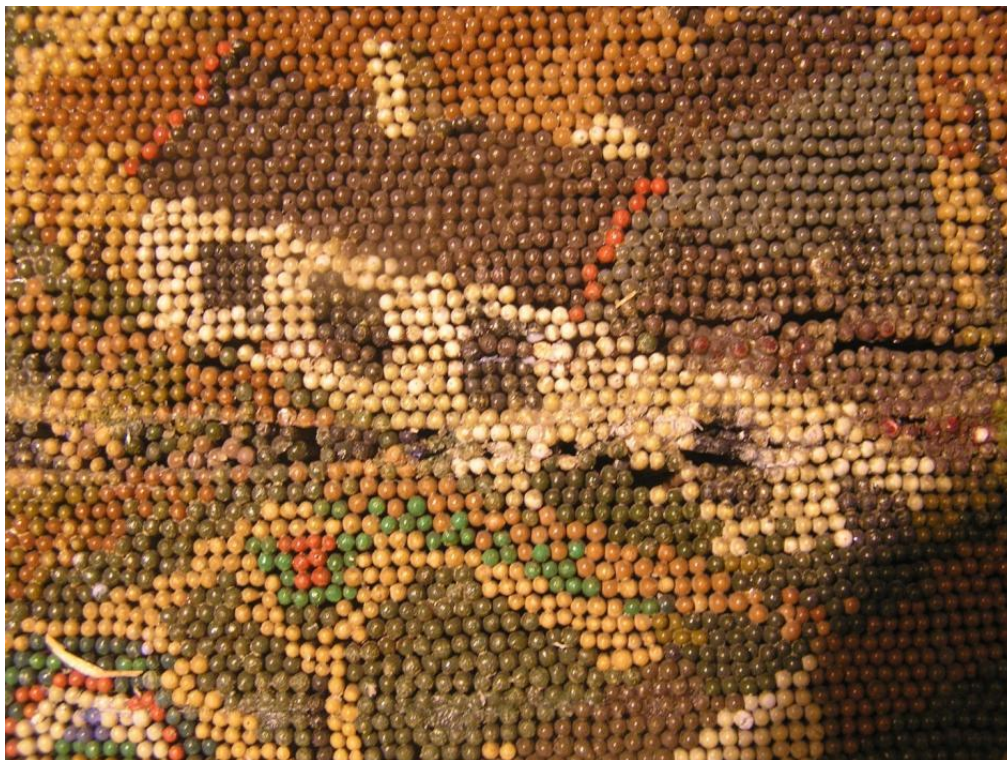
A hiányzó részek pótlása megtörtént

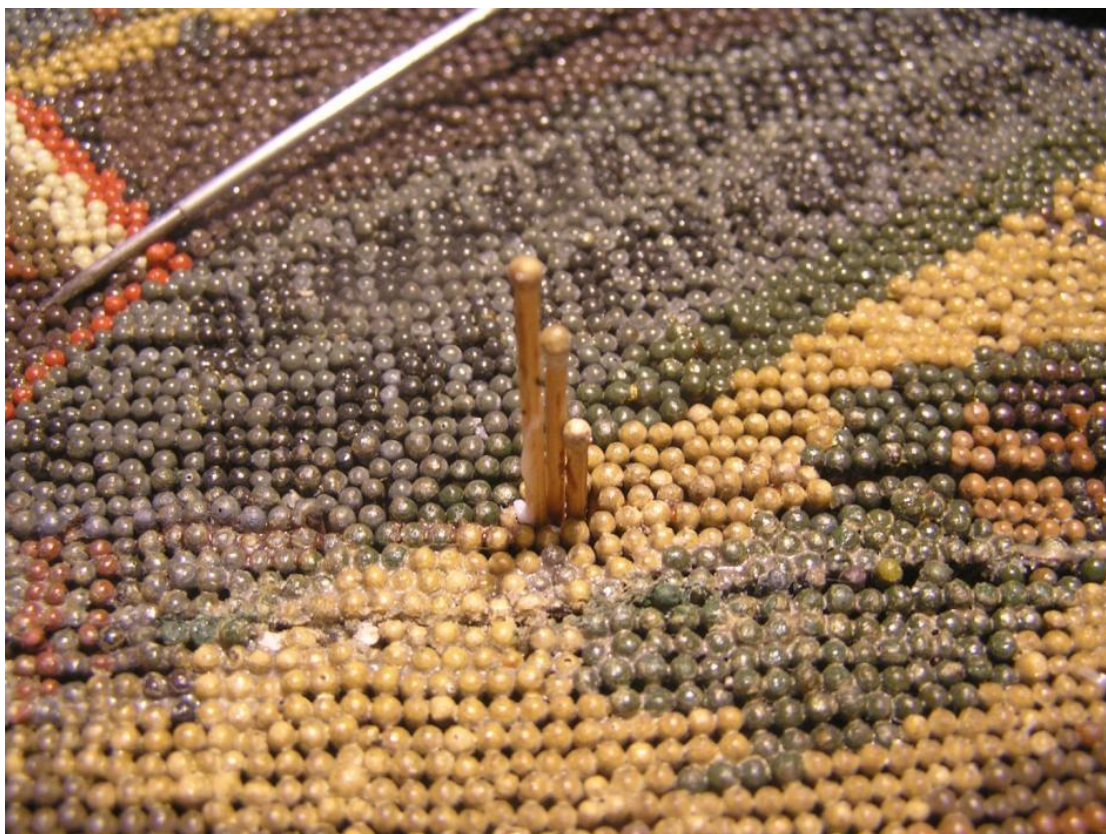
A eredeti részek visszaillesztés előtt

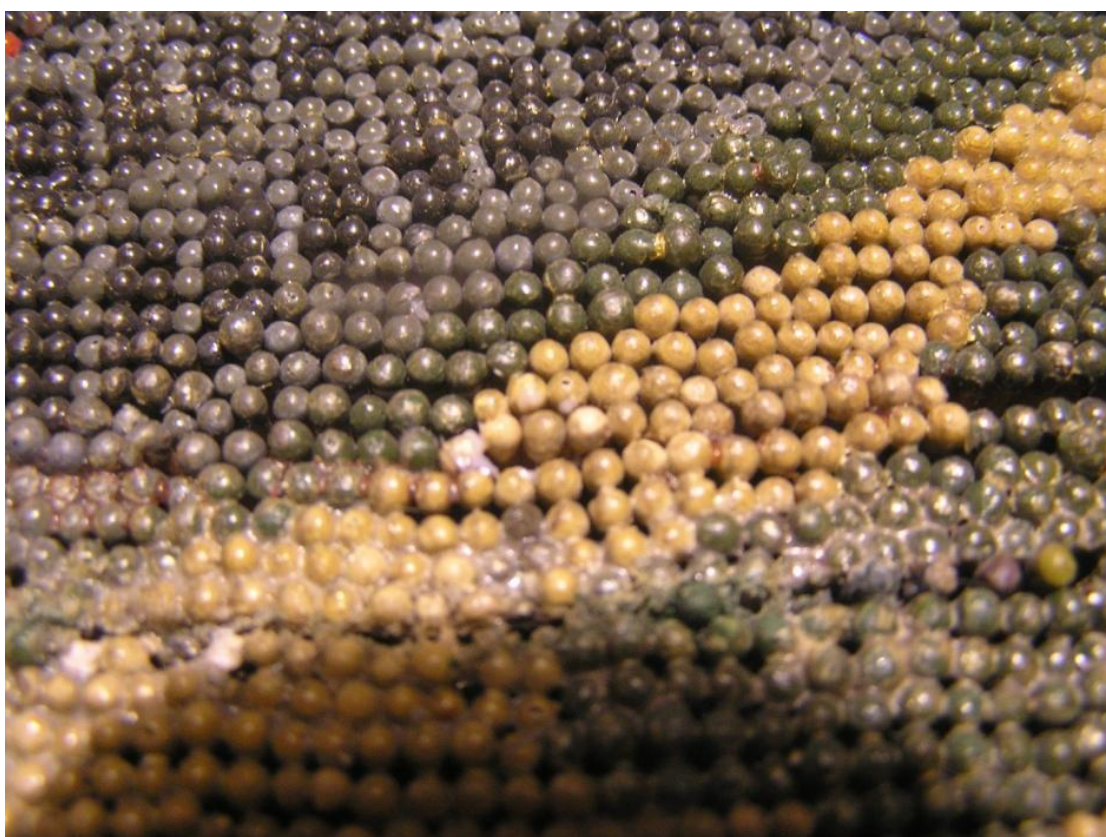
A eredeti részek visszaillesztése megtörtént

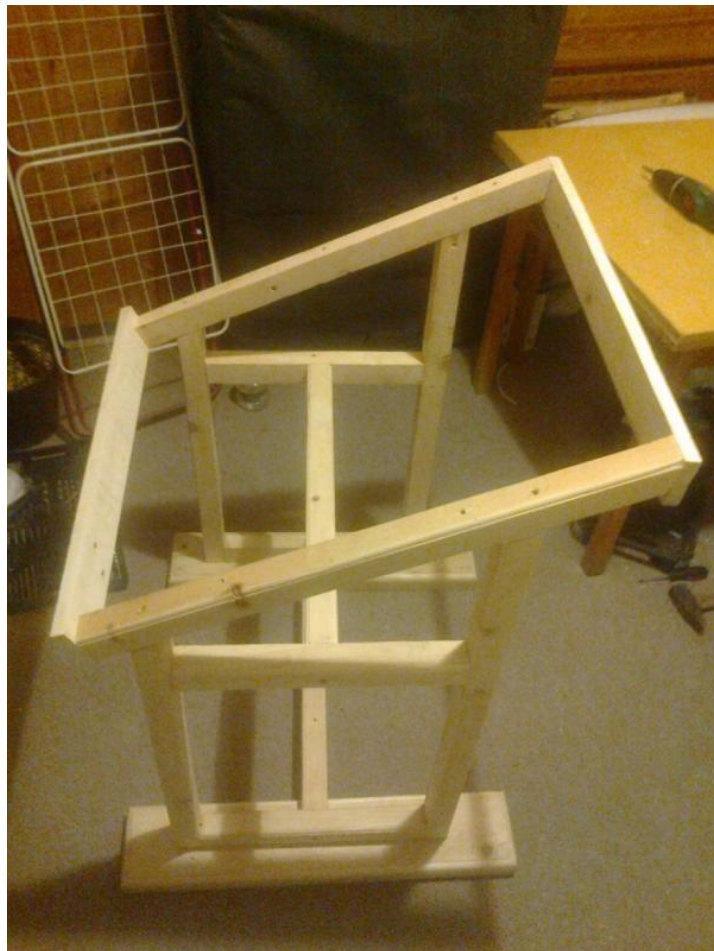
A még festetlen 35° dőlésszögű tároló állvány

A restaurálás során a tároló-szekrény belső, hátsó oldalán halvány ceruzarajz fedezhető fel, mely a kép megfelelő tárolásának elképzelését ábrázolja. Ez a rajz megfelel restaurátorok által helyesnek tartott elhelyezéssel. Ezért, hogy a restaurált tárgyat az eddigi, helytelen és arra káros hatással bíró függesztett tárolástól megkíméljék, fából készült, felületkezelt, 35° dőlésszögű tartóval ellátott állványra helyezték.

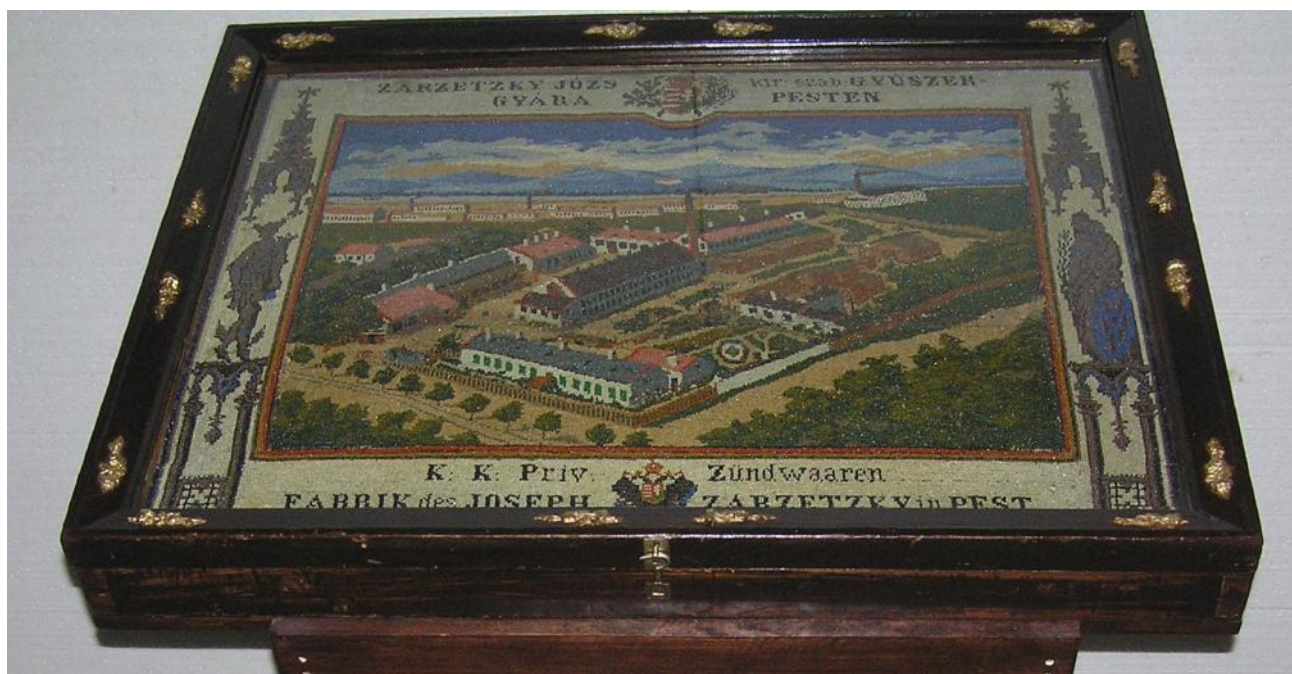
Az elkészült kép, az üvegezett ajtajú keretben, az ajtó bezárva, az ajtó keretén jól láthatóak az aranyozott kiegészítések

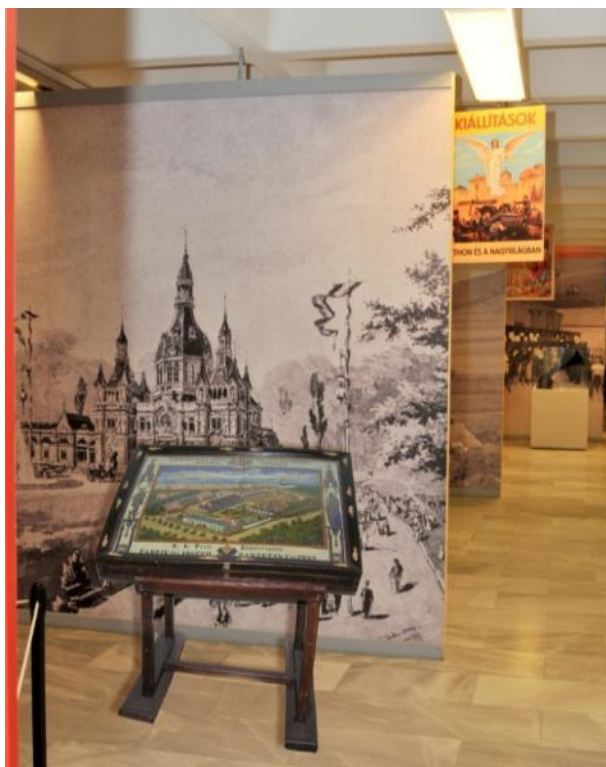
A színes gyufafejekből és gyufaszálakból készült képet múzeumba kerülése előtt valószínűleg intenzív UV terhelés érte. Mivel hosszú ideig függő helyzetben tárolták, a tartószövetre és a gyufaszálak közötti ragasztóanyagra nagy feszítő - húzó erő hatott. A közvetlen fallal való érintkezés a műtárgy hátlapjának sérülését, és a műtárgy fertőzésének veszélyét hordozta magában.

A fényvédő vagy UV fóliával fedett, impregnált, felületkezelt gyufakép a Magyar Műszaki és Közlekedési Múzeum „Szabad a pálya „című kiállításában.

A tartóállvány az eredeti elgondoláshoz hasonló módon készült el. A fából készült állványt a múzeumi igényeknek megfelelően, több lépcsőben kezelték és impregnálták. A szikra és tűzelleni védelmet „pyroplast-HW 210 top” impregnáló szer biztosítja. A kezelési utasításokat betartva, a kellő száradási idő után a biológiai kártevők elleni védelem következett, melyre a „Sadolin Base” elnevezésű favédőszert használták. A színezésnél a műtárgy keretének eredeti színét legjobban megközelítő „Sadolin” vastag lazúrt alkalmaztunk, ez ugyanis az UV sugaraknak nagymértékben ellenáll. A műtárgy legérzékenyebb alkotó eleme a közepesen fényérzékeny festett fa. A kép felületére víztiszta UV fényvédő fólia került.
