**NKA Múzeumi Szakmai Kollégium**  
**Múzeumi gyűjteményi tevékenység szakfeladat - műtárgy restaurálás**

**Kód: 3511/03524 (2311/2017)**

**Zarzetzky József gyufagyárának színes gyufafejekből készült ábrázolása**

A 2012.év folyamán, a Nemzeti Kulturális Alap Múzeumi Szakmai Kollégium pályázatának támogatásával került sor Zarzetzky József gyufagyár tulajdonos Váci úti gyufagyárát ábrázoló, színes gyufafejekből összeállított, a Magyar Műszaki és Közlekedési Múzeum Ipartörténeti Gyűjteményében őrzött, 83.183.1 leltári számú gyufakép restaurálására.

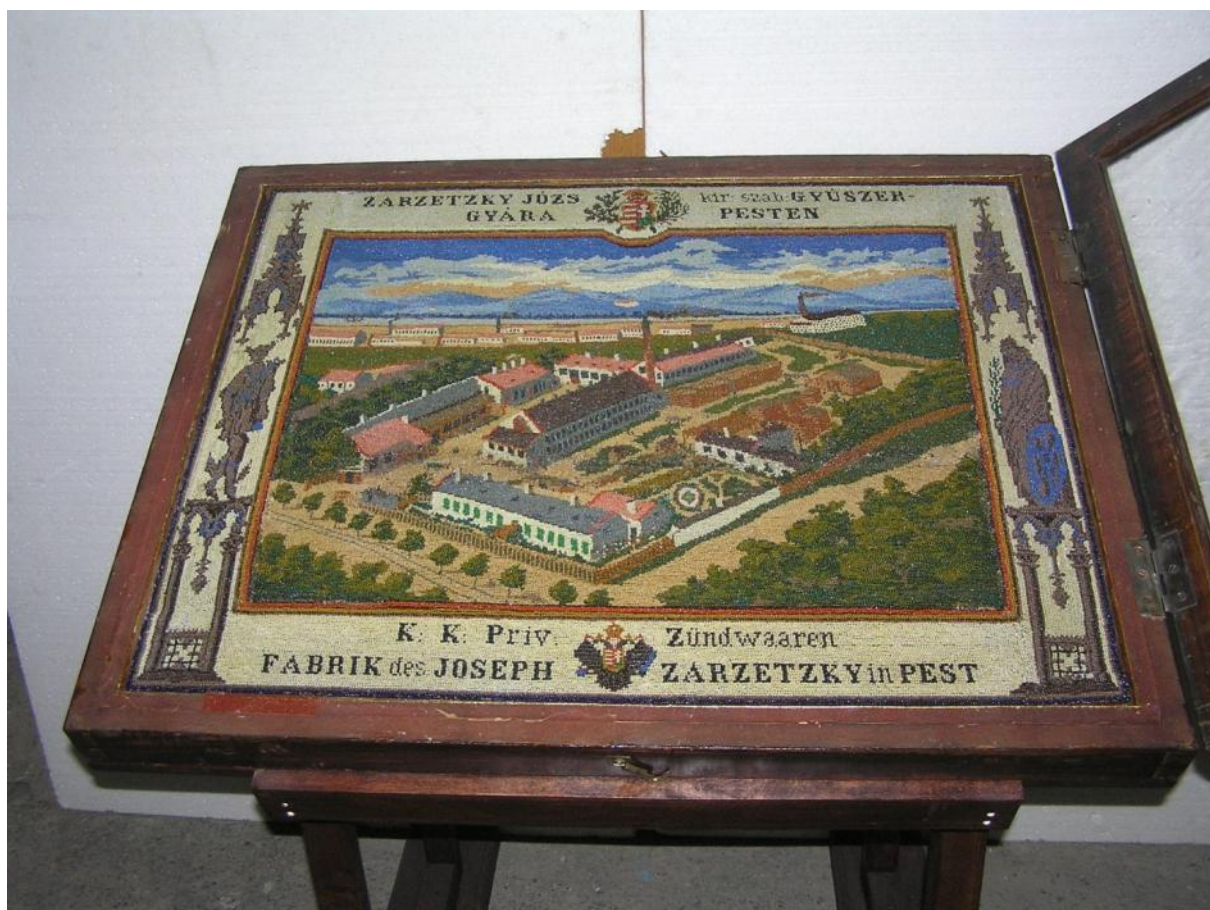
Az elkészült kép, az üvegezett ajtó kinyitva

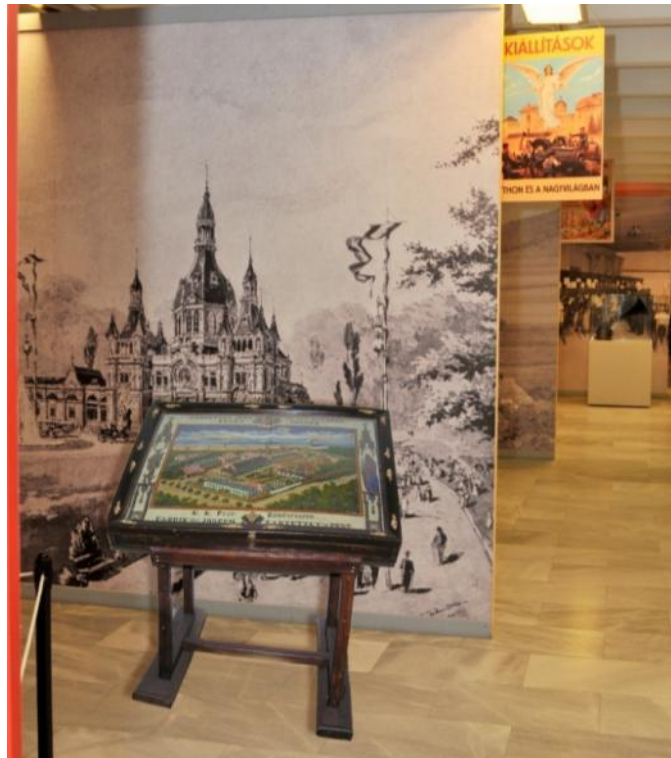
Zaratzky József Váci út 117. szám alatti gyufagyárának színes gyufafejekből készült ábrázolása a Magyar Műszaki és Közlekedési Múzeum „Szabad a pálya „című kiállításában
